ANALISIS KECELAKAAN KAPAL KM. SUMBER BARU DI PERAIRAN KARANG KAPOTA, KAB. WAKATOBI, SULAWESI TENGGARA TANGGAL 28 AGUSTUS 2021

I. PENDAHULUAN

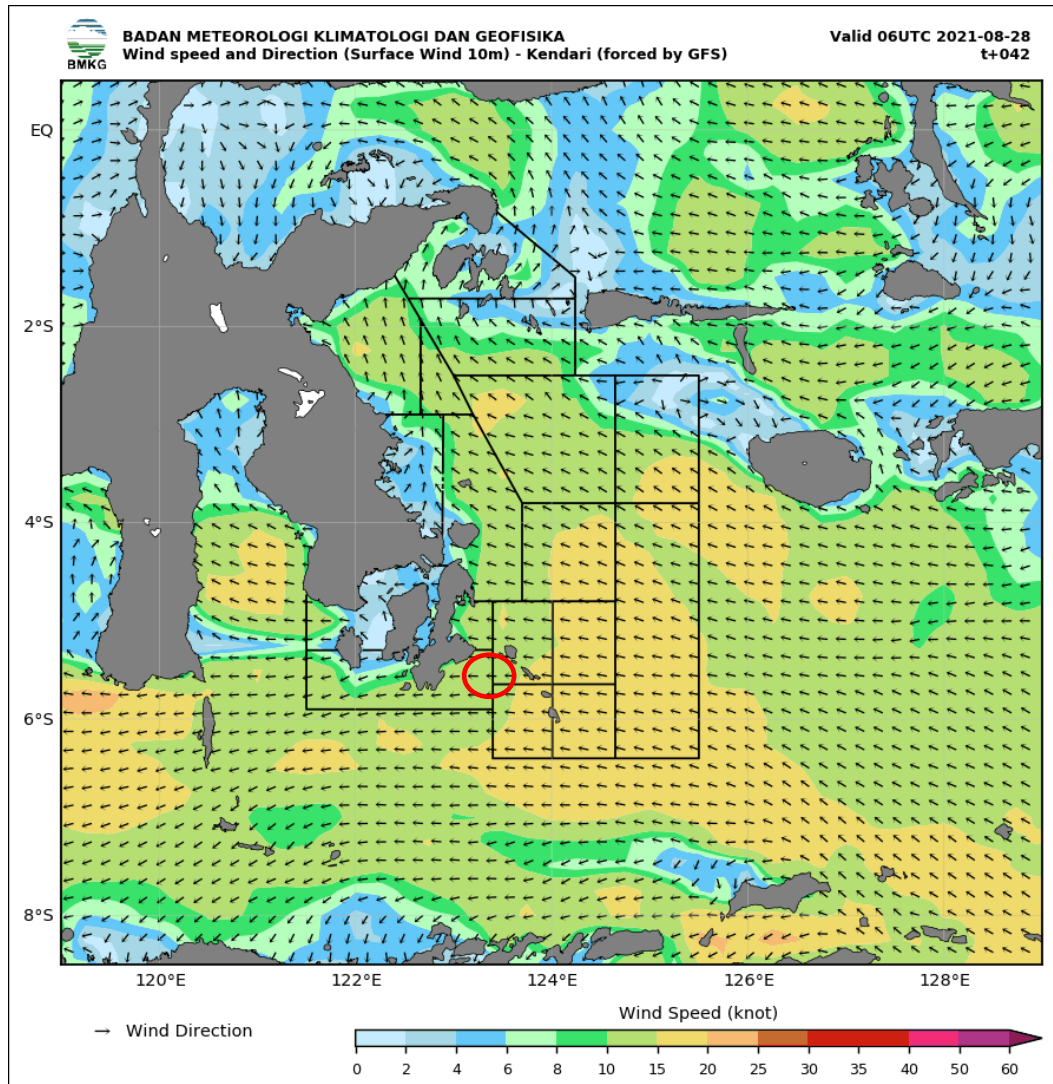
Gambar 3. Arah dan Kecepatan Angin

Berdasarkan data analisis pola angin model OFS BMKG, pada tanggal 28 Agustus 2021 pukul 14.00 WITA kecepatan angin di lokasi kejadian kecelakaan kapal berkisar antara 10 hingga 15 knot (Kategori Sedang) dan berhembus dari arah Timur Laut - Tenggara.

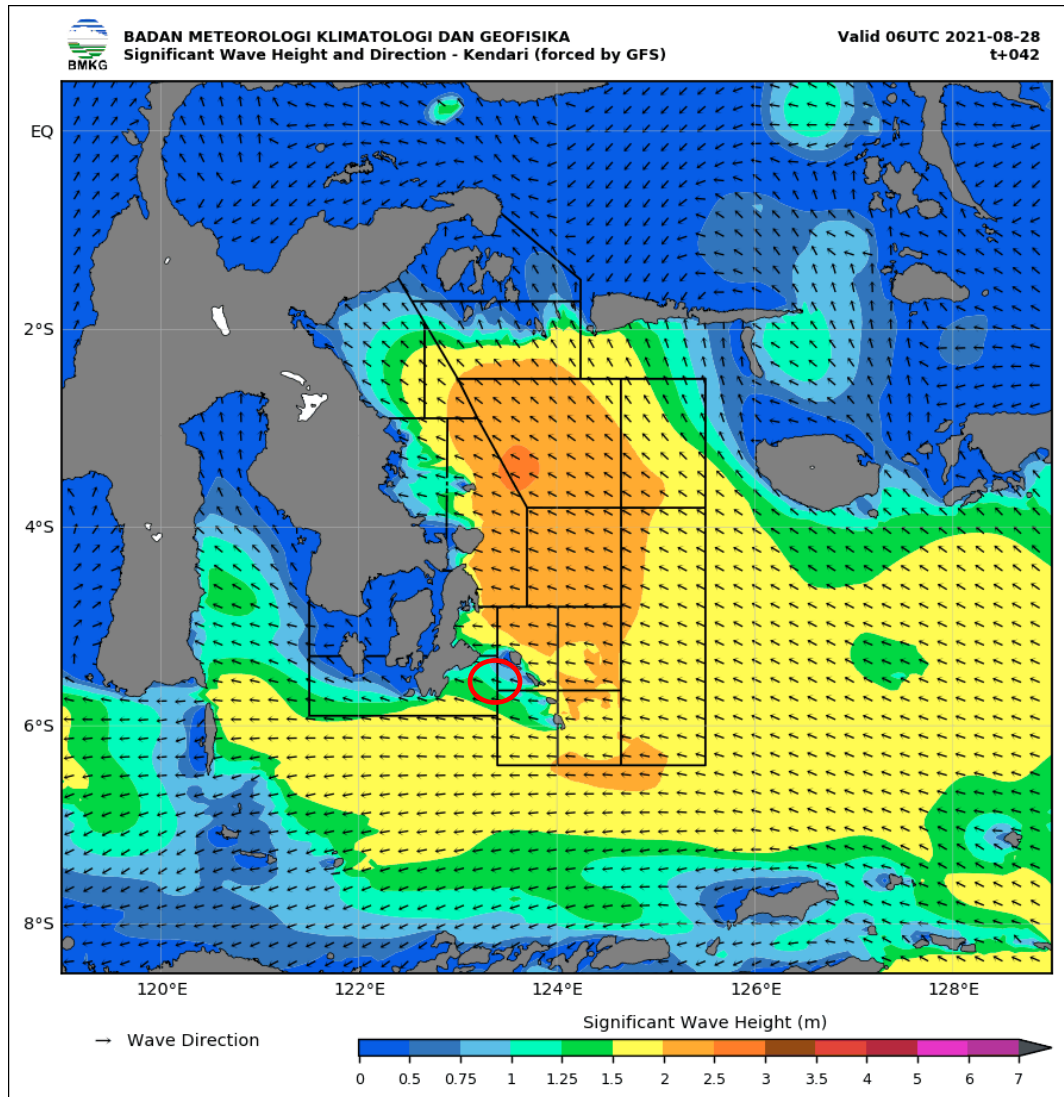
Gambar 4. Arah dan Tinggi Gelombang Signifikan

Berdasarkan data analisis model gelombang OFS BMKG, pada tanggal 28 Agustus 2021 pukul 14.00 WITA, tinggi gelombang signifikan di lokasi kejadian berkisar antara 1.25 hingga 1.5 meter (Kategori Sedang) dengan arah gelombang dari Tenggara. Sedangkan tinggi gelombang maksimum berkisar antara 1.5 hingga 2.0 meter (Kategori Sedang) dengan arah gelombang dari Tenggara.

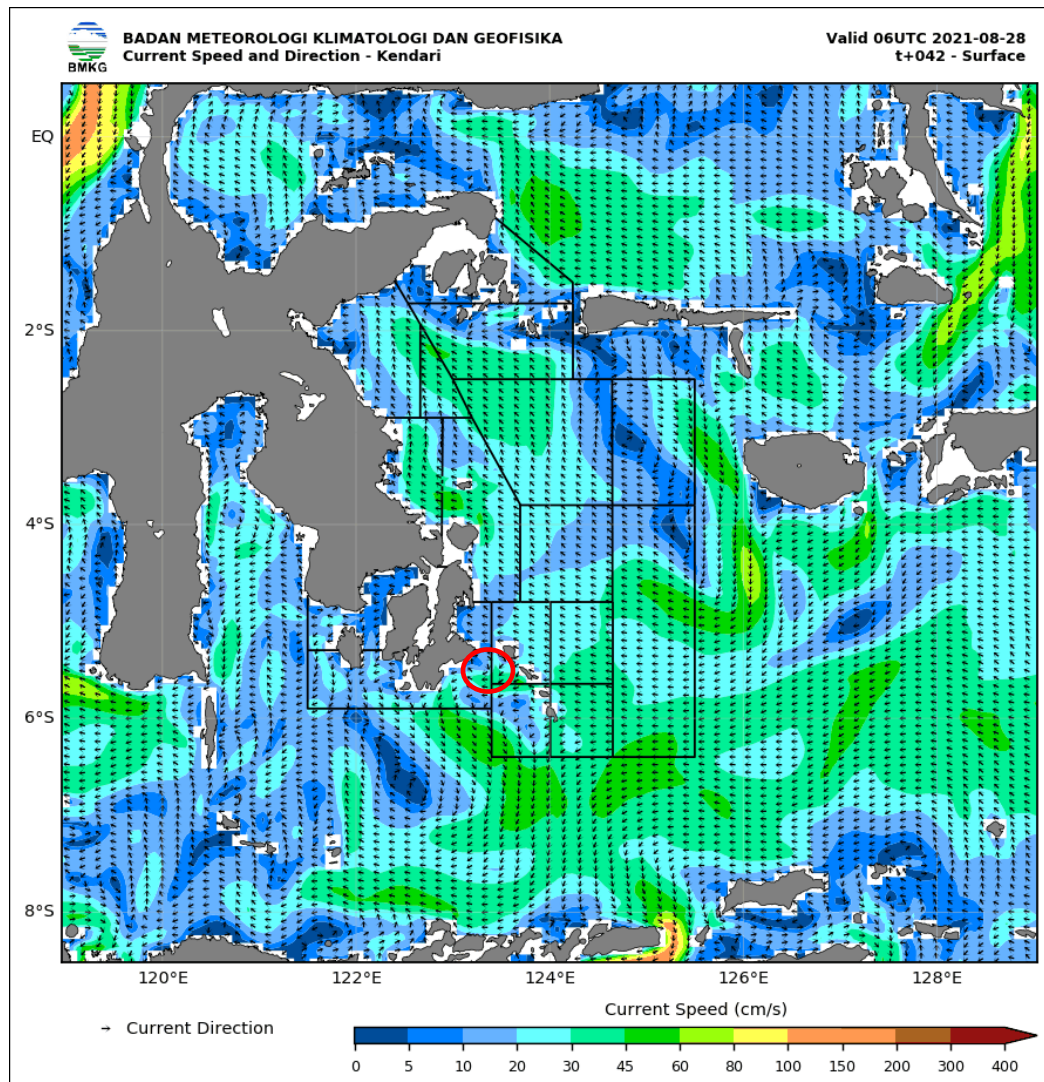
Gambar 5. Arah dan Kecepatan Arus Laut

Berdasarkan data analisis model gelombang OFS BMKG, pada tanggal 28 Agustus 2021 pukul 14.00 WITA, kecepatan arus laut di sekitar lokasi kejadian berkisar antara 30 hingga 45 cm/detik (Kategori Sedang) dengan arah arus menuju ke Selatan hingga Barat Daya.

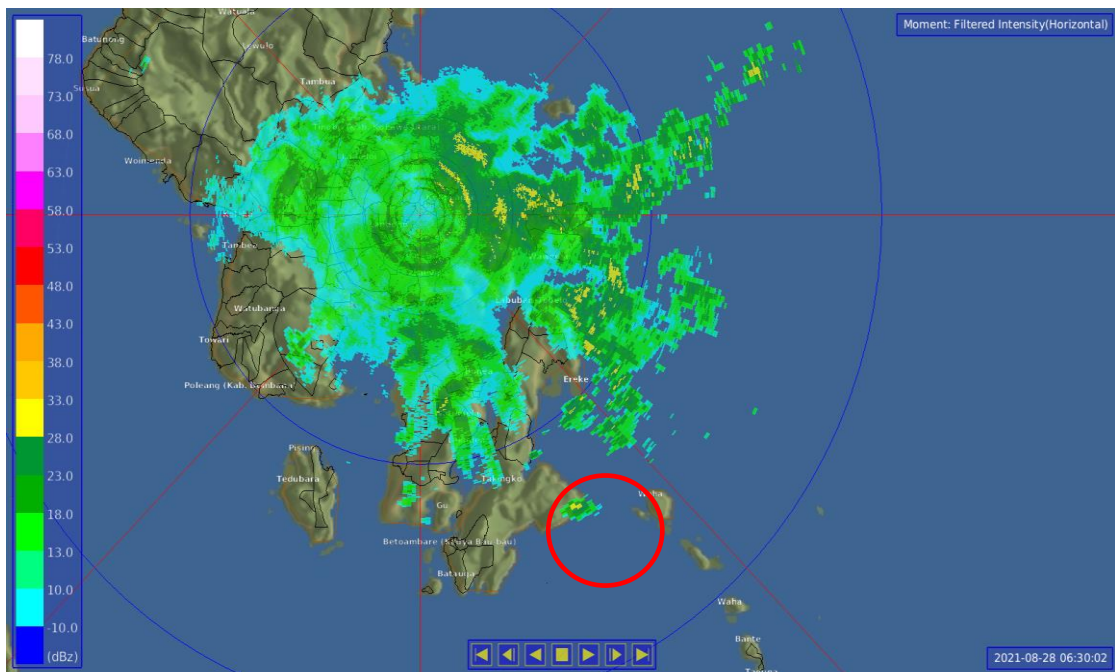
Gambar 7. Citra Radar Cuaca Kendari

Dari pantauan citra radar dan satelit cuaca pada tanggal 28 Agustus 2021 diperoleh gambaran bahwa pada pukul 14.00 WITA hingga 17.00 WITA terpantau adanya pertumbuhan awan Cumulonimbus (CB) di sekitar wilayah kejadian. Jangkauan radar cuaca Kendari sebenarnya cukup jauh dari lokasi kejadian, akan tetapi di sekitar wilayah kejadian masih terdeteksi adanya sel awan Cumulonimbus (CB) dengan nilai reflektivitas 23 hingga 33 dBz. Sedangkan pada citra satelit cuaca terdeteksi terdapat sel awan dengan suhu puncak awan (-62°C). Keadaan cuaca saat terjadinya kecelakaan kapal di lokasi kejadian dilaporkan Hujan Ringan hingga Sedang.
