DUKUNGAN BMKG DALAM PERCEPATAN REHABILITASI DAN REKONSTRUKSI RUMAH TERDAMPAK BENCANA GEMPA BUMI CIANJUR

Penulis: Tim Survei BMKG untuk Gempa Cianjur Jawa Barat

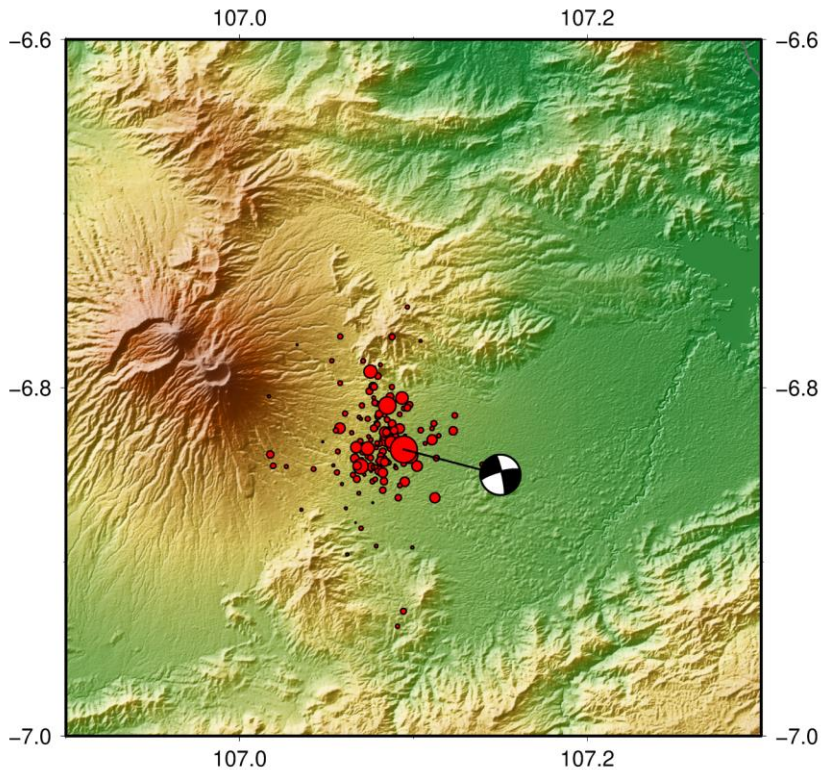
Hasil relokasi hiposenter gempa menunjukkan kluster seismisitas yang membentuk pola memanjang berarah Baratlaut-Tenggara (**Gambar 1**). Sebaran hiposenter gempa susulan hasil monitoring BMKG ini memberi petunjuk awal dalam mengungkap dugaan jalur patahan aktif pemicu Gempa Cianjur.

Gambar 1. Hasil relokasi hiposenter gempa susulan menunjukkan pola kluster seismisitas yang berarah Tenggara – Barat laut, sesuai dengan data jurus sesar (*strike*) hasil analisis *focal mechanism*.

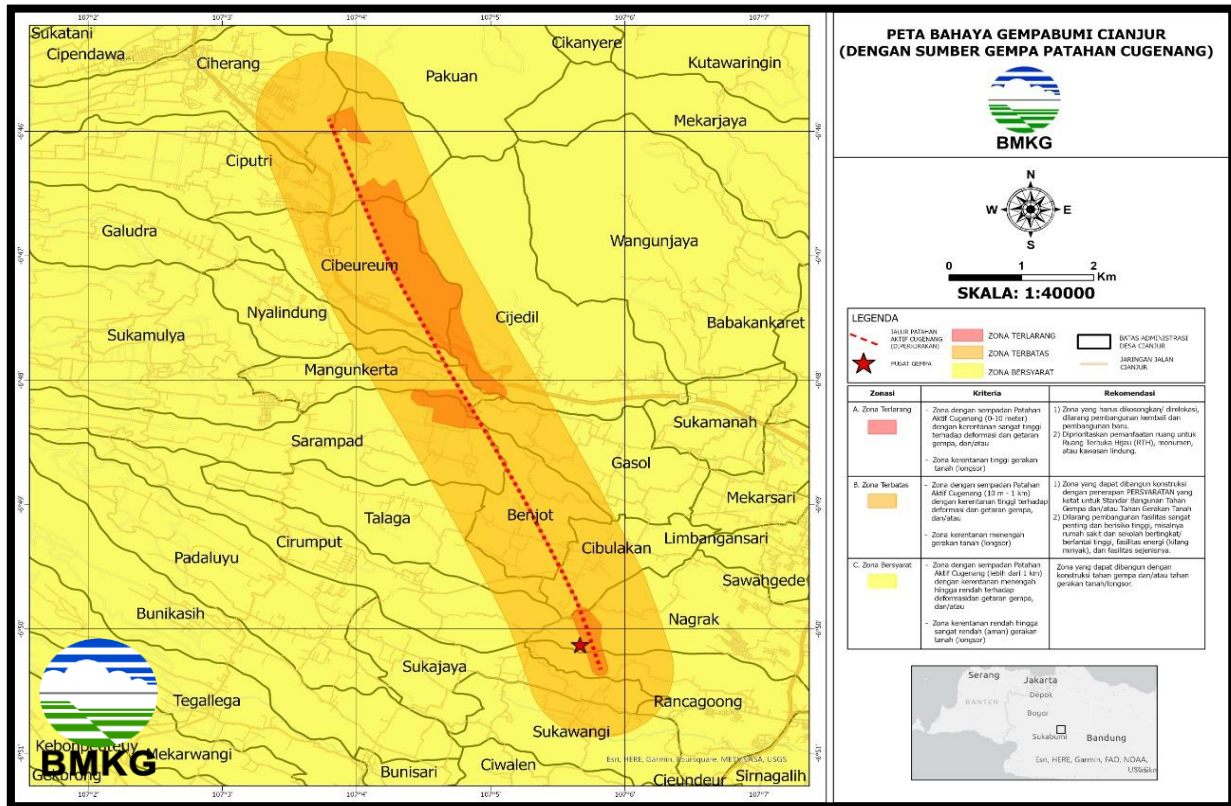
(1) Zona Terlarang (Merah): Meliputi Zona Sempadan Patahan Aktif Cugenang 0-10 meter, yang merupakan zona kerentanan sangat tinggi terhadap deformasi tanah dan getaran gempa, dan/atau zona kerentanan tinggi terhadap gerakan tanah (longsor). Zona ini direkomendasikan menjadi zona yang harus dikosongkan/direlokasi, dilarang pembangunan kembali dan pembangunan baru. Zona ini diprioritaskan pemanfaatan ruang untuk Ruang Terbuka Hijau (RTH), monumen, atau kawasan lindung.

(2) Zona Terbatas (Oranye): Meliputi Zona Sempadan Patahan Aktif Cugenang lebih dari 10 meter – 1 km, yang merupakan zona kerentanan tinggi terhadap deformasi tanah dan getaran gempa, dan/atau zona kerentanan menengah terhadap gerakan tanah (longsor). Zona ini direkomendasikan dapat dibangun konstruksi dengan penerapan persyaratan yang sangat ketat untuk Standar Bangunan Tahan Gempa dan/atau Tahan Gerakan Tanah.

(3) Zona Bersyarat (Kuning): Meliputi Sempadan Patahan Aktif Cugenang lebih dari 1 km, yang merupakan zona kerentanan menengah hingga rendah terhadap deformasi tanah dan getaran gempa, dan/atau zona kerentanan rendah hingga sangat rendah (aman) terhadap gerakan tanah (longsor). Zona ini direkomendasikan dapat dibangun dengan konstruksi tahan gempa dan/atau tahan gerakan tanah/longsor.***

Gambar 3. Peta Bahaya Gempa Cianjur dengan Sumber Gempa Patahan Cugenang
