**ANALISA CUACA TERKAIT KEJADIAN BANJIR DI KAB. MAMUJU
PROVINSI SULAWESI BARAT
TGL. 28 FEBRUARI 2019**

I. INFORMASI AWAL KEJADIAN BANJIR

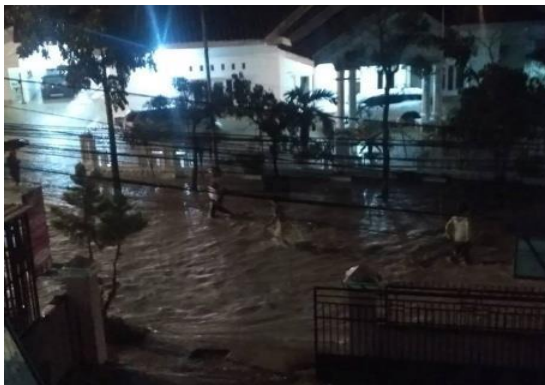
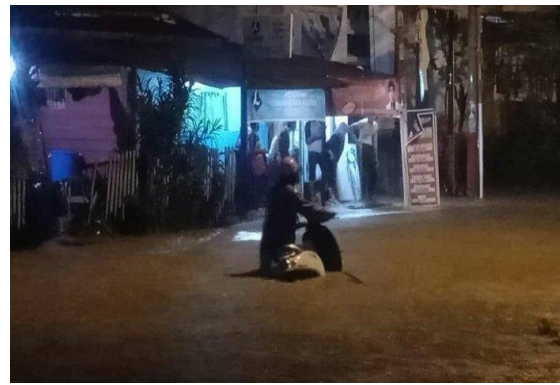
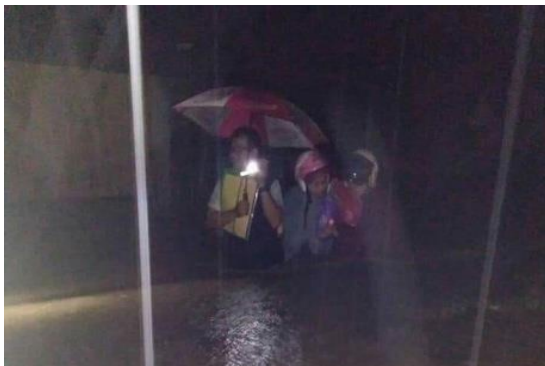
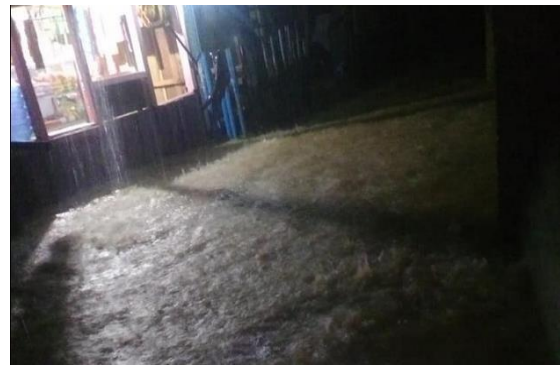
Foto Kejadian Bencana

TANGGAL KEJADIAN	LOKASI KEJADIAN	DAMPAK
28 Februari 2019	Kabupaten Mamuju	Banjir menggenapi beberapa rumah di wilayah Kabupaten Mamuju yang mengakibatkan beberapa rumah di wilayah tersebut tergenang air dengan ketinggian 50-80 cm. Kecamatan yang terdampak adalah sebagai berikut: 1. Kota Mamuju (BTN Axuri, BTN Ampi, Kompleks Pemda, Jl. Soekarno Hatta, Kelurahan Binanga, Kelurahan Rimuku, Kelurahan Karema) 2. Kecamatan Kalukku (Desa Pokkang, Kelurahan Sinyonyoi, Kelurahan Kalukku)
