ANALISIS CUACA EKSTRIM
TERKAIT KEJADIAN BANJIR DI MOLIBAGU DAN SEKITARNYA
(KABUPATEN BOLAANG MONGONDOW SELATAN)

TANGGAL 24 JULI 2020

BADAN METEOROLOGI KLIMATOLOGI DAN GEOFISIKA STASIUN METEOROLOGI SAM RATULANGI MANADO

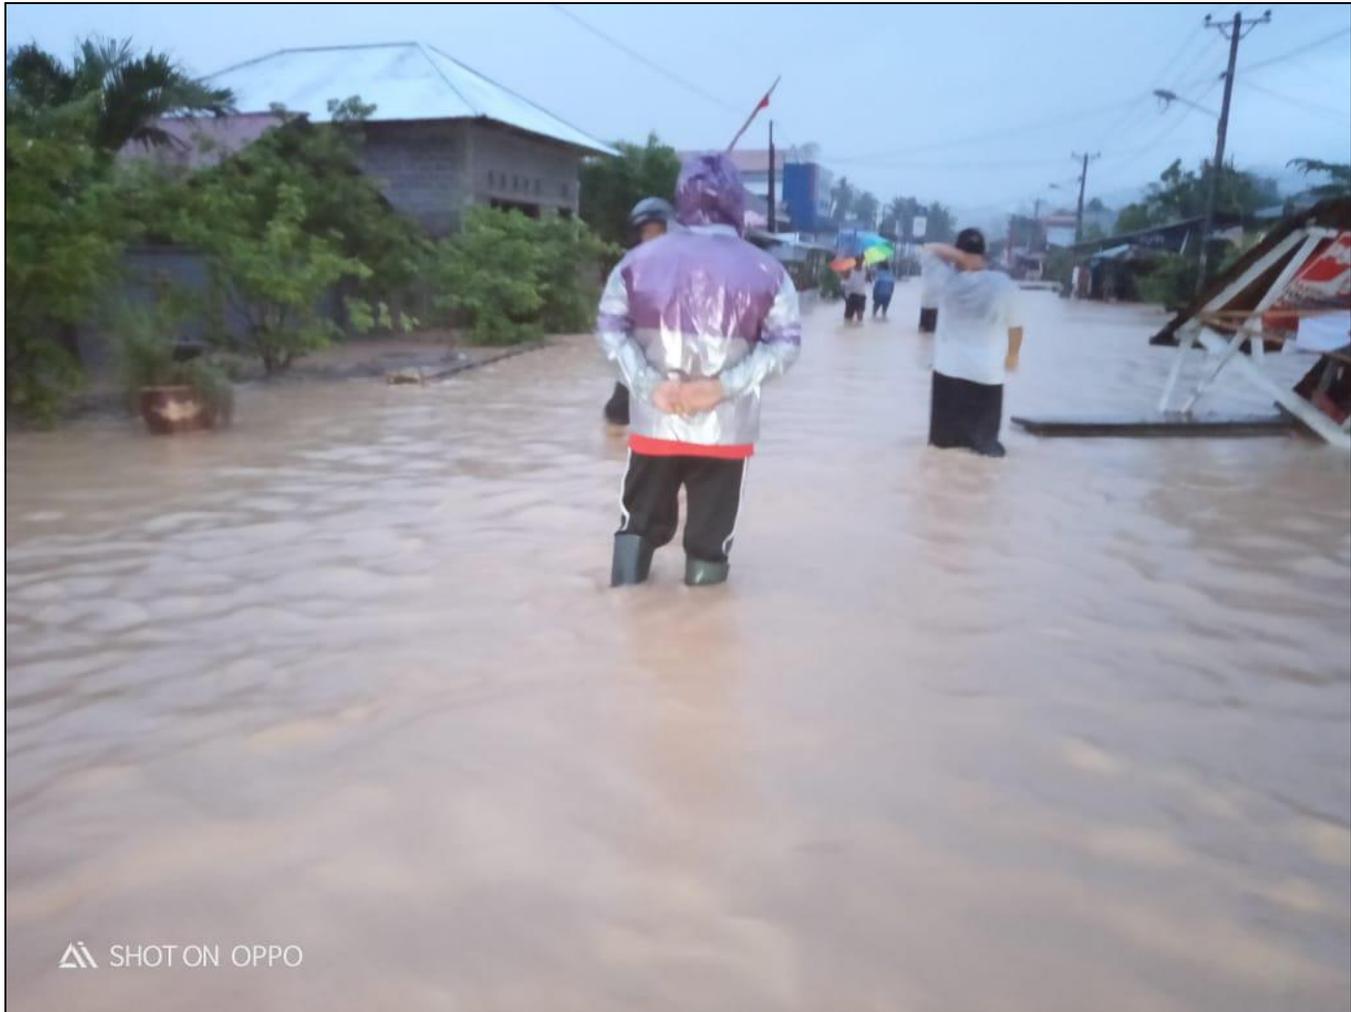
Gbr. Foto banjir di Kab. Bolmong Selatan tgl. 24 Juli 2020

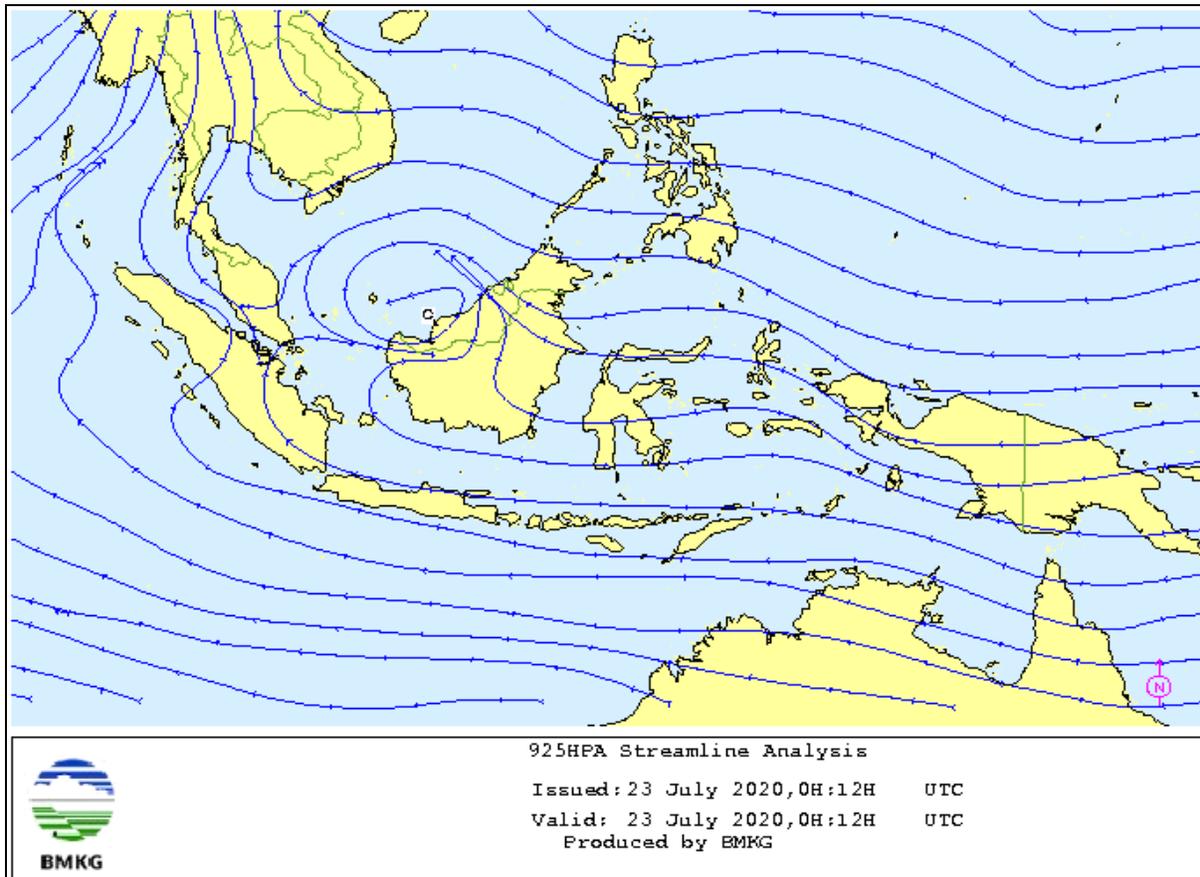
Pola Angin 3000 ft	Peta <i>streamline</i> (Gambar 1) ketinggian 3000 feet pada tanggal 23 Juli 2020 jam 12 UTC (20.00 WITA) menunjukkan bahwa terdapat sirkulasi Eddy di wilayah Kalimantan. Adanya gangguan cuaca tersebut menyebabkan terbentuknya daerah belokan angin (<i>shearline</i>) sepanjang wilayah Sulawesi Utara. Fenomena atmosfer tersebut menyebabkan pertumbuhan awan konvektif di sebagian wilayah Sulawesi Utara sehingga mengakibatkan turunnya hujan sedang hingga lebat disertai kilat/petir dan angin kencang di beberapa wilayah di Sulawesi Utara.
Kelembapan Udara Relatif	Kelembapan udara relatif (Gambar 2) untuk wilayah Sulawesi Utara dari analisis Acces Global BOM tanggal 23 Januari 2020 jam 20 UTC (04.00 WITA), menunjukkan RH untuk lapisan bawah (850 mb – 700 mb) pada range angka 70 - 95 %. Hal tersebut menunjukkan udara di atas wilayah Sulawesi Utara relatif lembab sehingga mendukung pembentukan awan hujan yang cukup signifikan di wilayah tersebut.

Gambar 1. Streamline 3000 FT tanggal 23 Juli 2020 pukul 20.00 WITA

Kejadian banjir yang merendam wilayah di Bolmong Selatan dan sekitarnya pada tanggal 24 Juli 2020, secara umum disebabkan oleh daerah belokan angin (*shearline*) akibat massa udara yang kuat dari arah Tenggara berbelok tepat di atas wilayah Sulawesi Utara menyebabkan terbentuknya awan-awan hujan yang aktif di sebagian besar wilayah Sulawesi Utara.

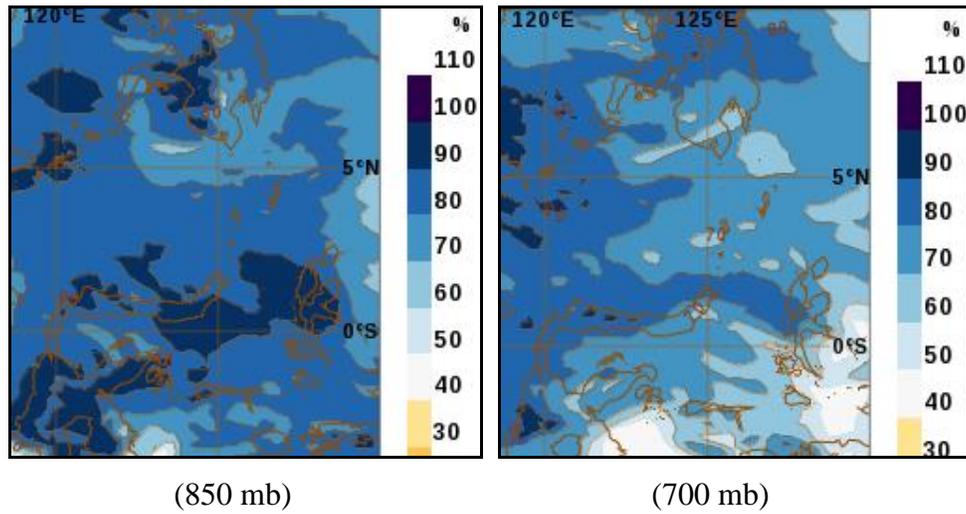
Gambar 2. Kelembaban relatif lapisan 850 dan 700 pukul 20.00 WITA tgl. 23 Juli 2020

Kejadian hujan lebat tersebut juga dapat dilihat dari kelembaban udara yang relatif lembab dan citra satelit yang menunjukkan terbentuknya awan-awan konvektif dengan potensi untuk terjadi hujan intensitas sedang – lebat menyebabkan adanya banjir di beberapa wilayah Bolmong Selatan.

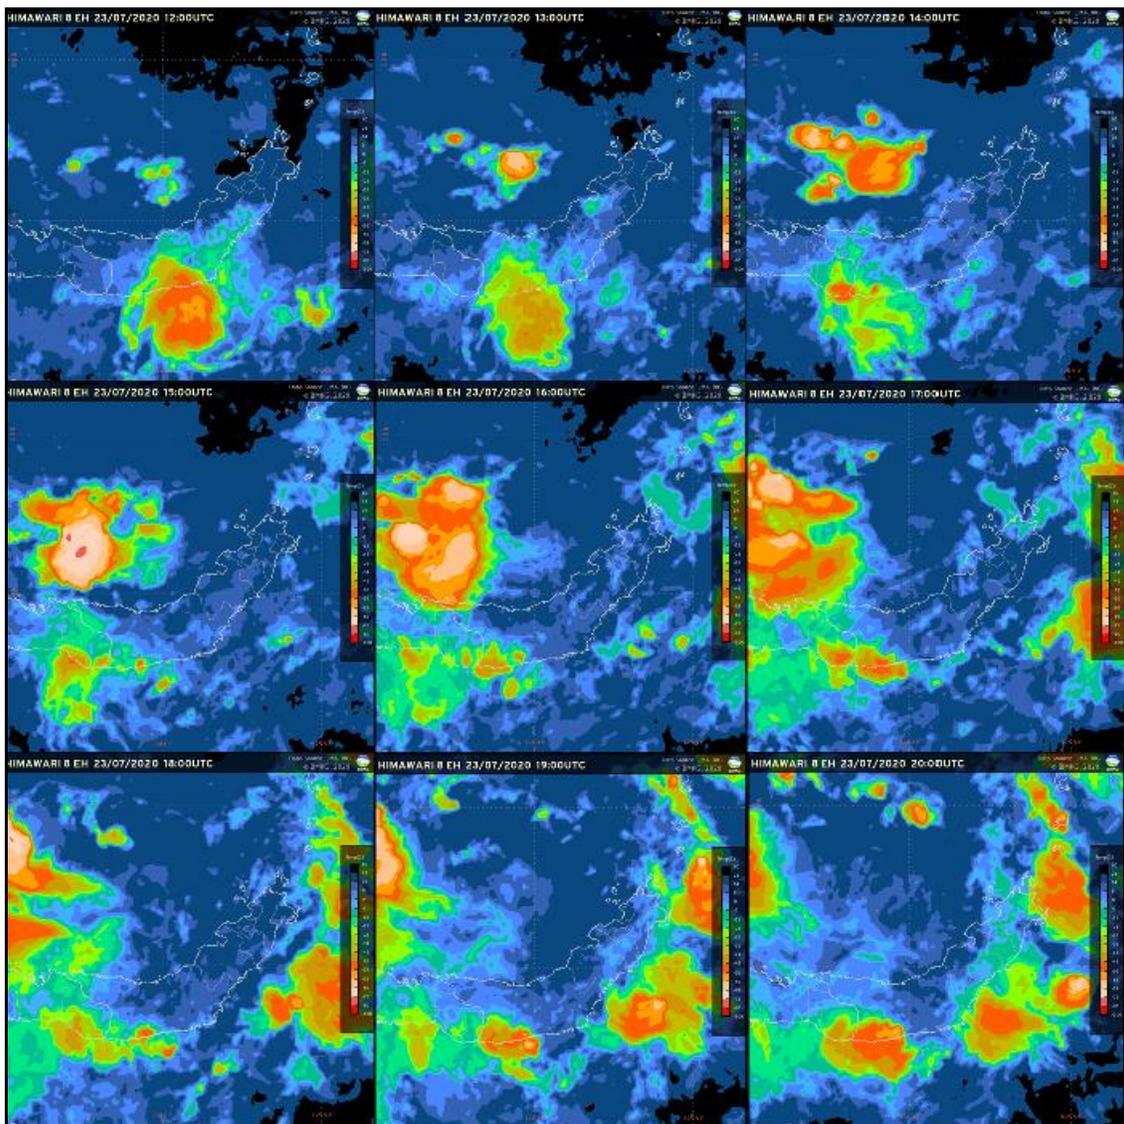
Citra Satelit	Analisis citra satelit (Gambar 3) produk Himawari-8 EH (enhanced) pukul 12.00 UTC - 20.00 UTC (20.00 WITA – 04.00 WITA) terlihat pembentukan awan mulai dari warna hijau hingga pink, hal tersebut menunjukkan bahwa suhu puncak awan yang dingin sehingga pertumbuhan awan konvektif atau awan Cumulonimbus penyebab hujan sedang hingga lebat semakin besar.

Gambar 3. Citra satelit EH tgl. 23 Juli 2020 12.00 - 20.00 UTC (20.00 - 04.00 WITA)

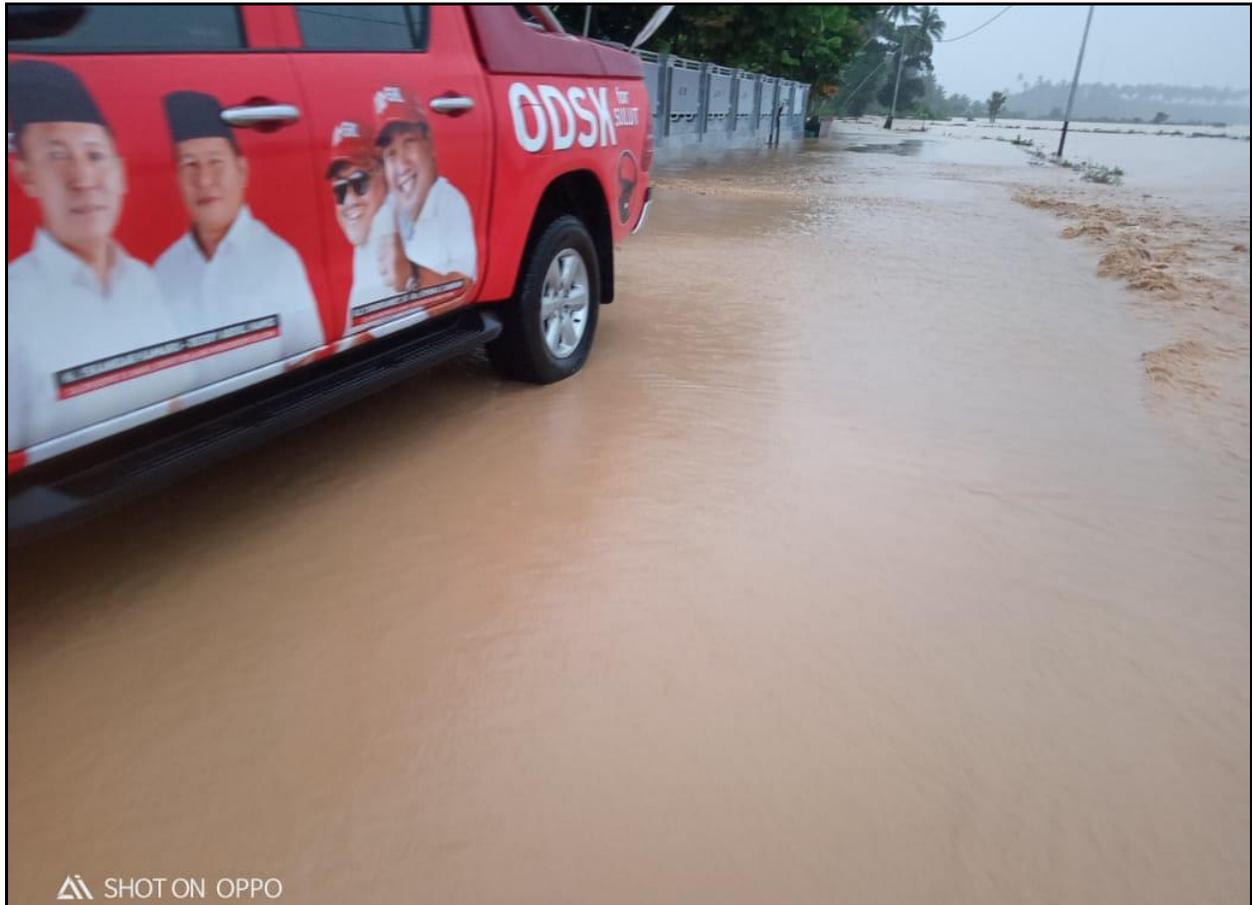
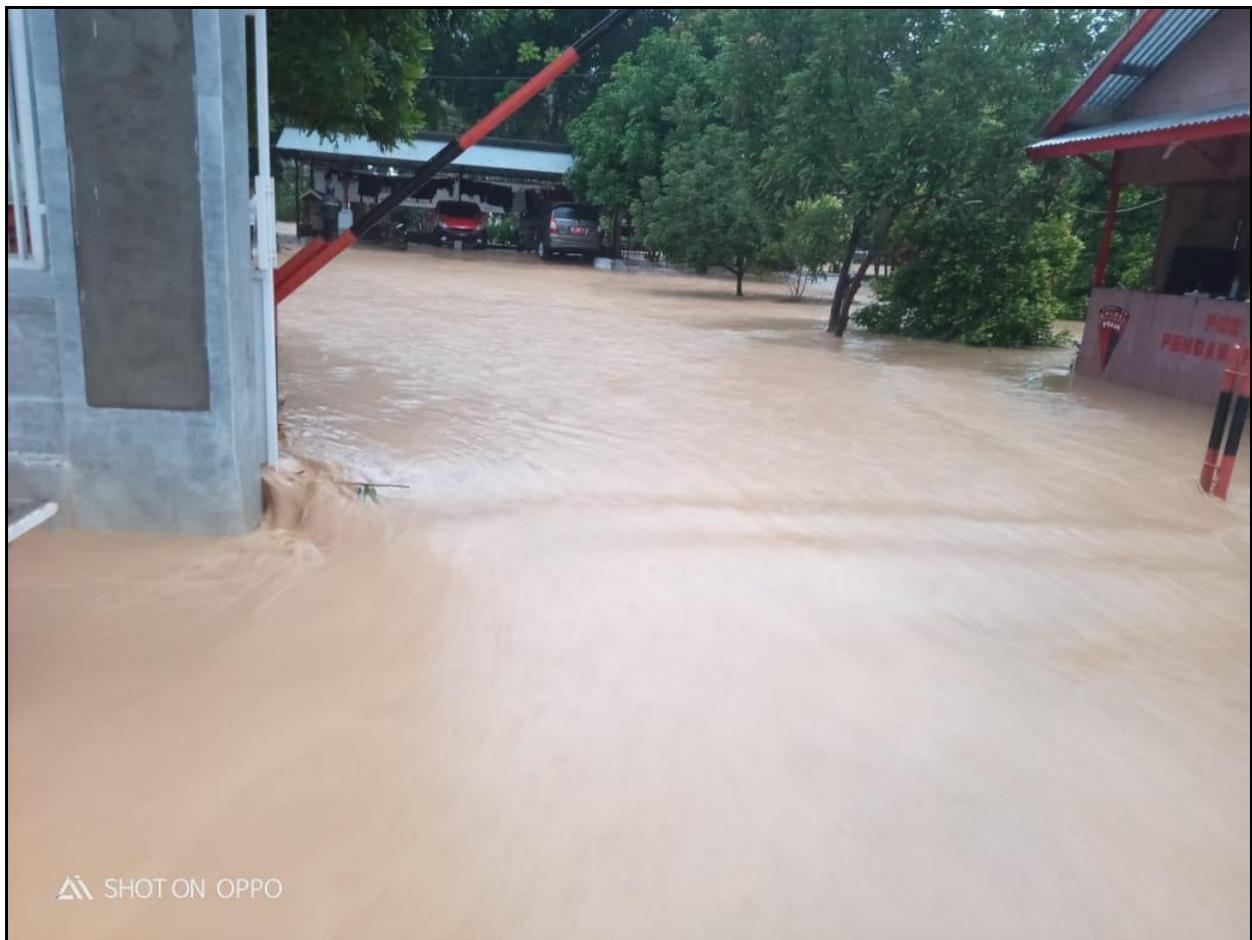
Gambar 4. Foto-foto kejadian banjir di beberapa wilayah Bolmong Selatan tgl. 24 Juli 2020
